FÓRUM TÉCNICO: ANÁLISE DE FALHAS

ANÁLISE DE FALHA NA HASTE DA COMPORTA DO VERTEDOURO DA USINA HIDRELÉTRICA DE TUCURUÍ

Ruptura nas hastes de movimentação da comporta do vertedouro

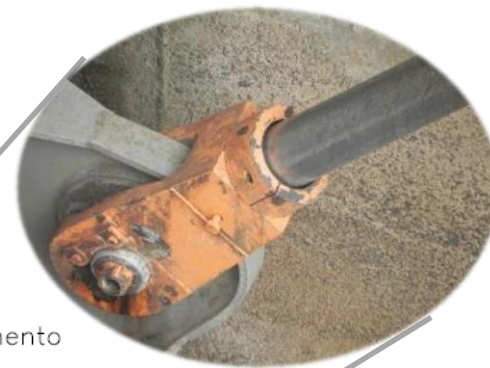
Foto 2 – Olhal Inferior

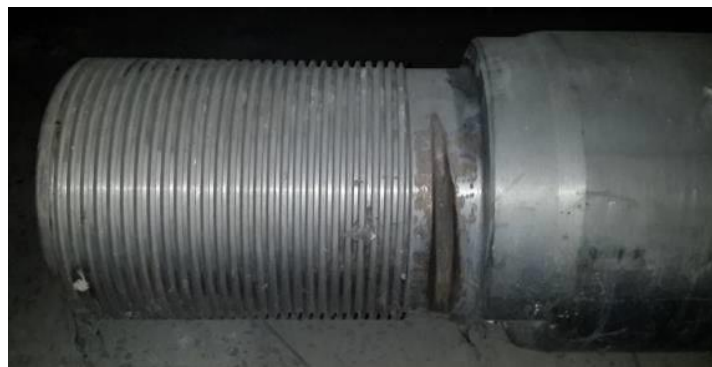
Foto 3 – Haste com Trinca Desbastada

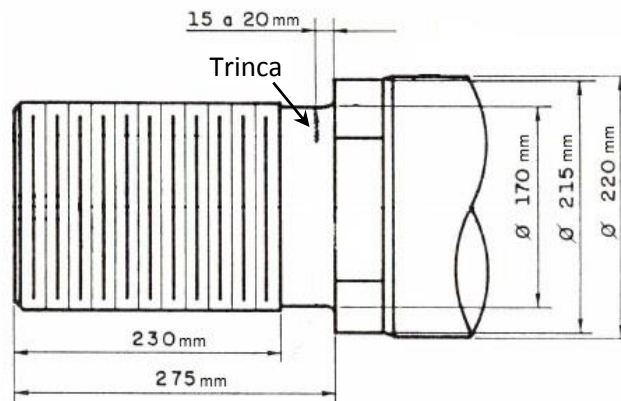
Figura 6 – Croqui da Extremidade Rosqueada da Haste

Melhoramento do **projeto construtivo** da extremidade rosqueada da haste, principalmente relacionado ao raio de concordância do entalhe.

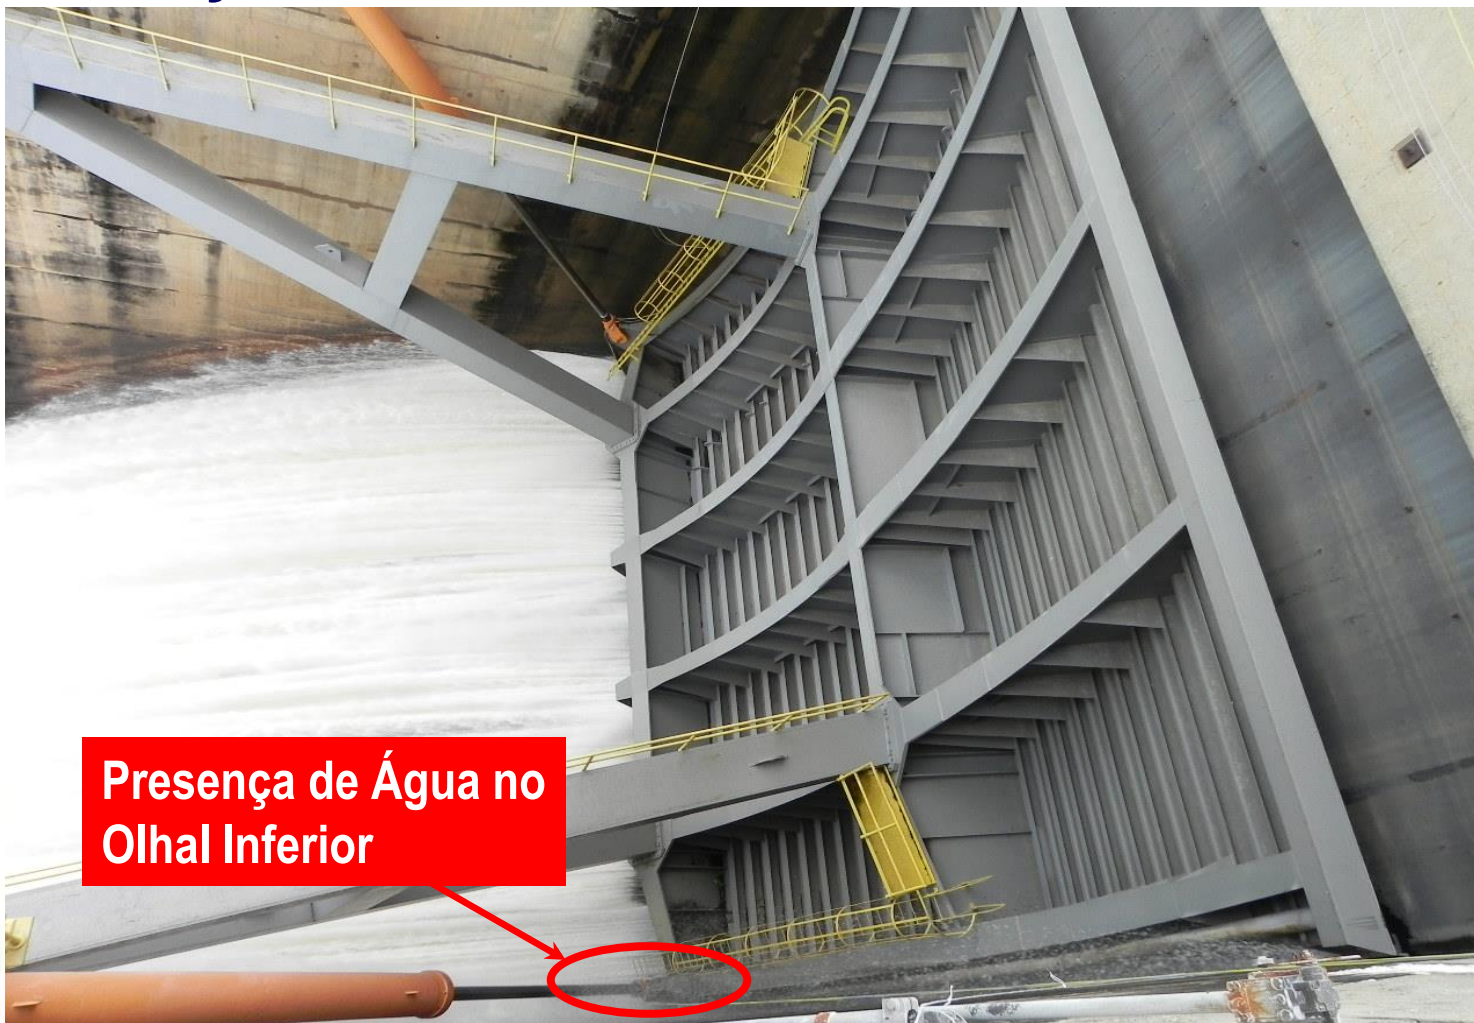
Presença de Água no Olhal Inferior

Foto 9 – Abertura da Comporta sem Stop Log

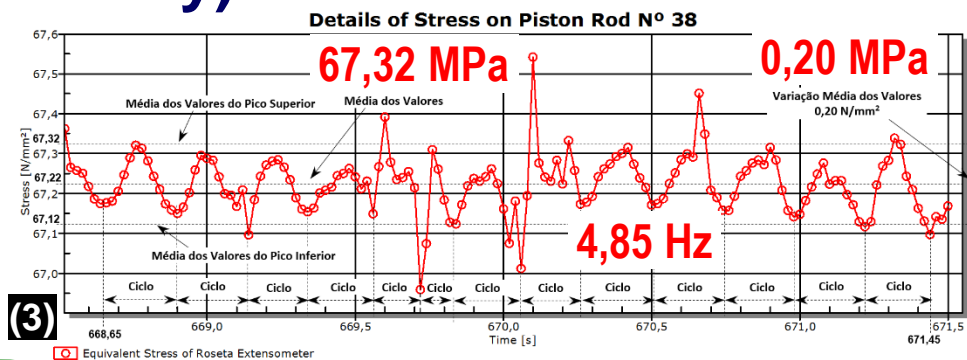
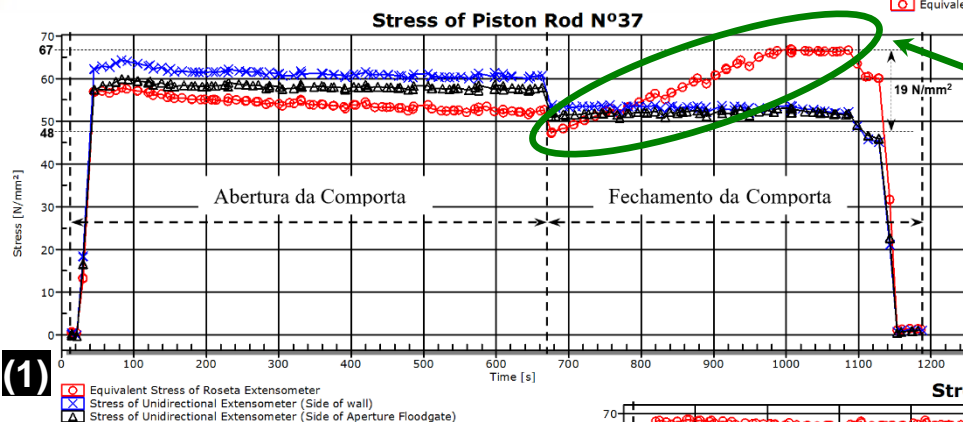
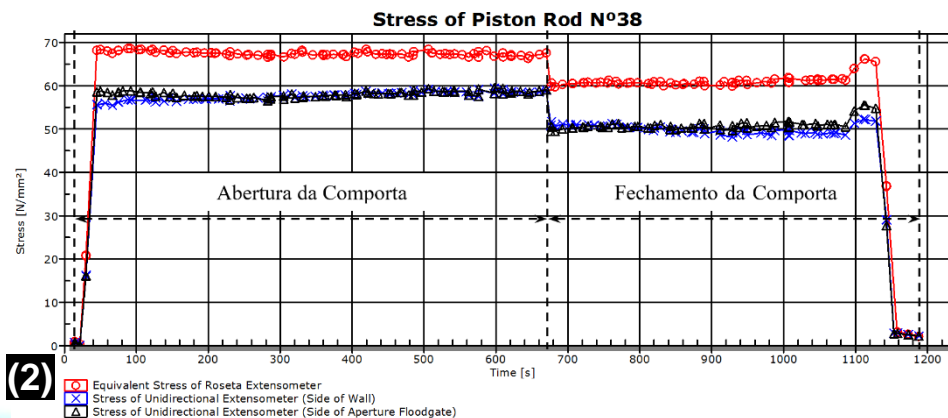
- (1) Tensão de *von Mises* na Haste Nº 37
- (2) Tensão de *von Mises* na Haste Nº 38
- (3) Variação da Tensão na Haste Nº38

Provável Tensão de Flexão
(Lubrificação do Olhal Inferior)

Aplicação de **graxa** durável e de baixa fluidez (EXBS 64/12 da Mobil Oil) na extremidade rosqueada da haste.

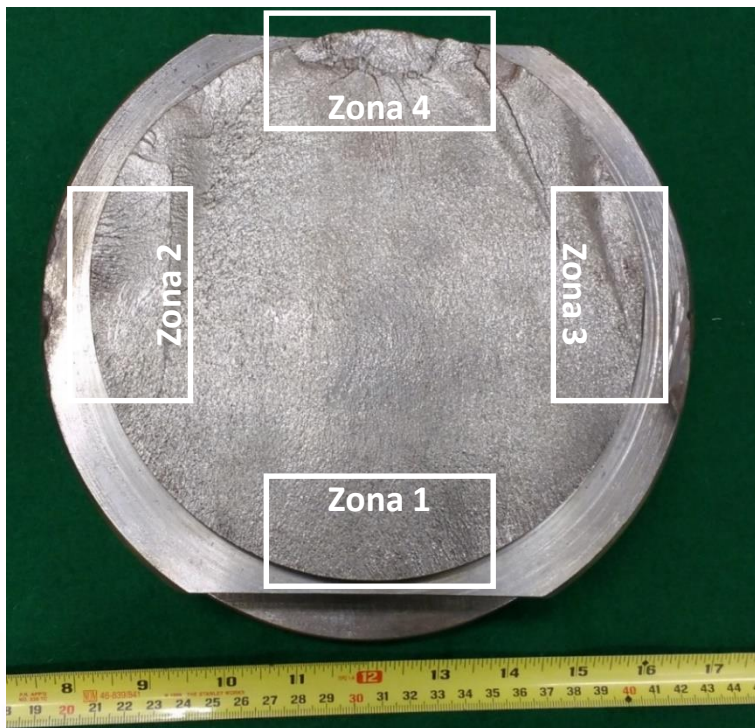
Foto 11 – Superfície fraturada comprometida
Fonte: Relatório Técnico 526/2018 (CEPEL)

**Fratura Plana,
Transversal ao Eixo
Típica de Fadiga
Sem Marcas de Praia**

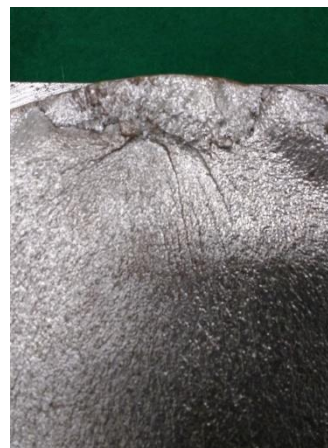
Foto 13 – Detalhe da Zona 4 da superfície de fratura preservada
Fonte: Relatório Técnico 526/2018 (CEPEL)

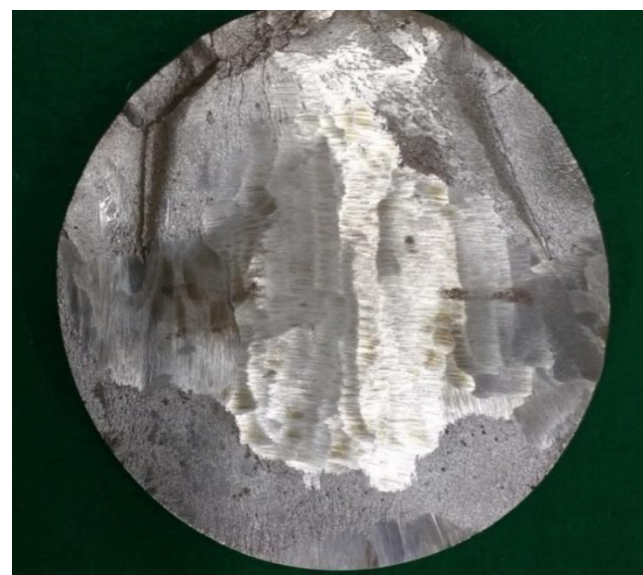
Foto 12 – Superfície fraturada preservada
Fonte: Relatório Técnico 526/2018 (CEPEL)

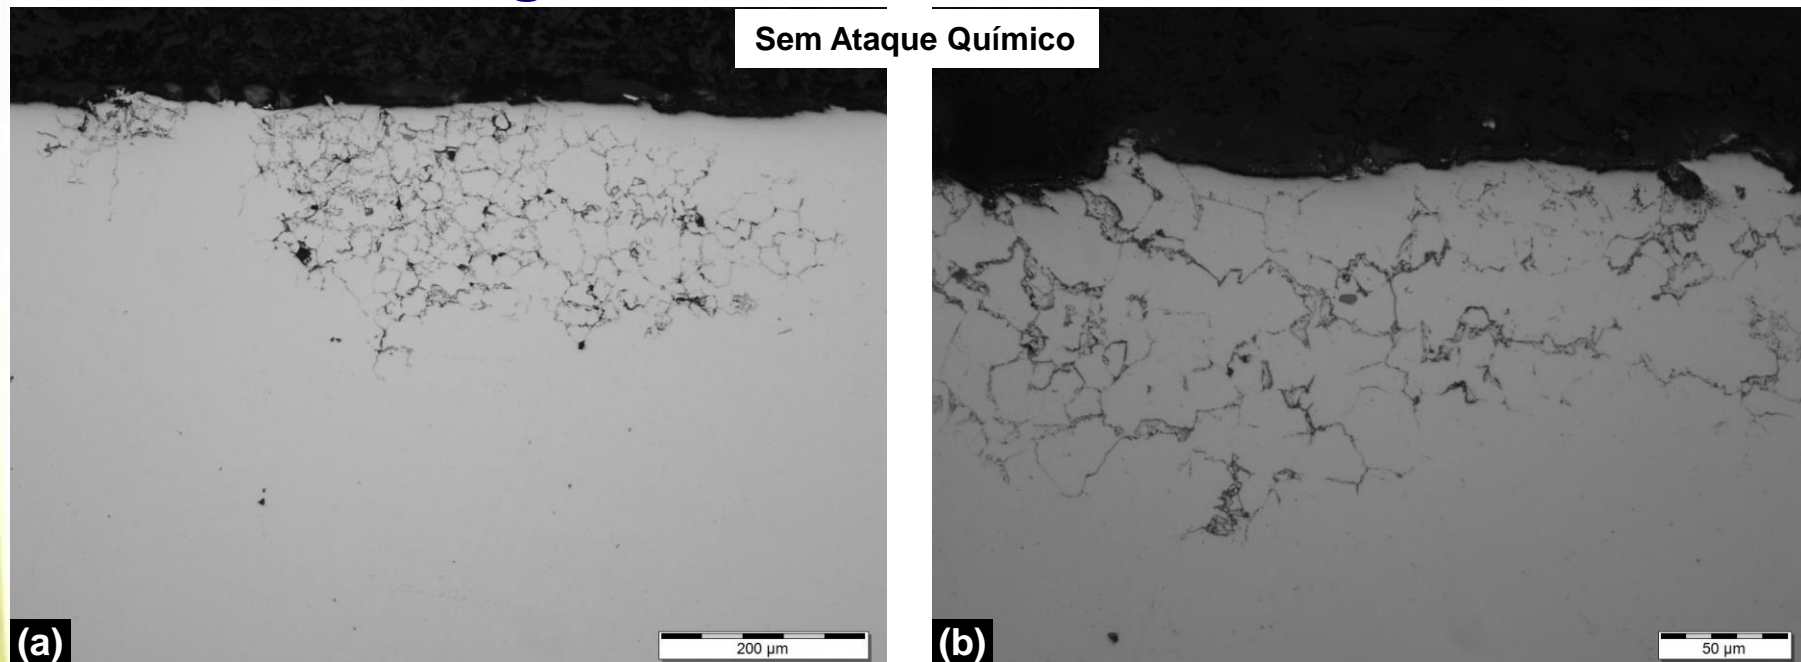
Figura 8 – Corrosão intergranular junto a superfície da peça fraturada.

Corrosão intergranular junto à superfície de fratura.

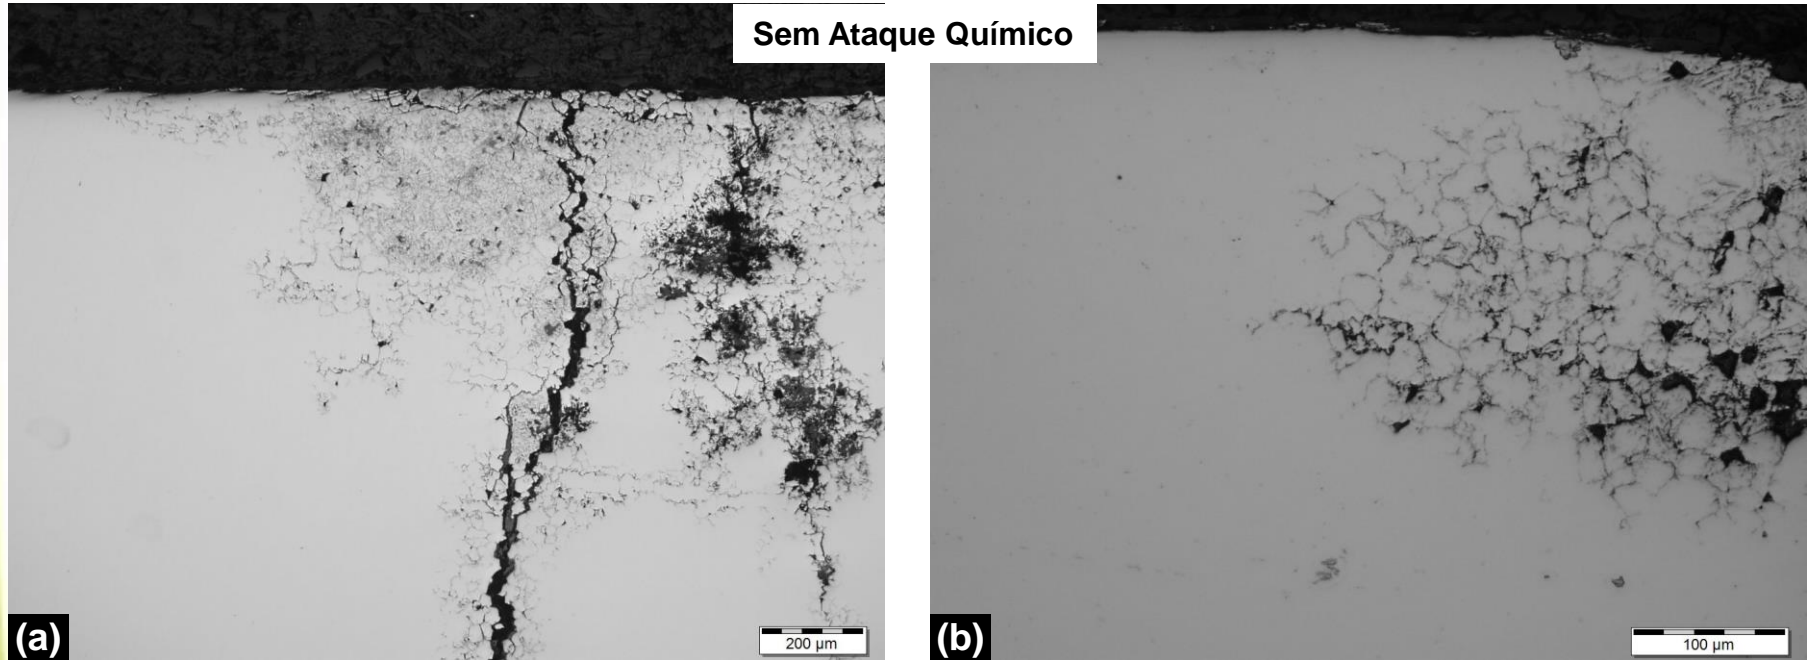
Figura 9 – Propagação intergranular de trincas, arrancamentos de grãos da austenita prévia junto à superfície da peça fraturada. a) Aumento 200x; b) Aumento 500x

Propagação intergranular de trincas, com trincas secundárias.

Arrancamentos de grãos da austenita prévia.

Região de intensa corrosão intergranular.

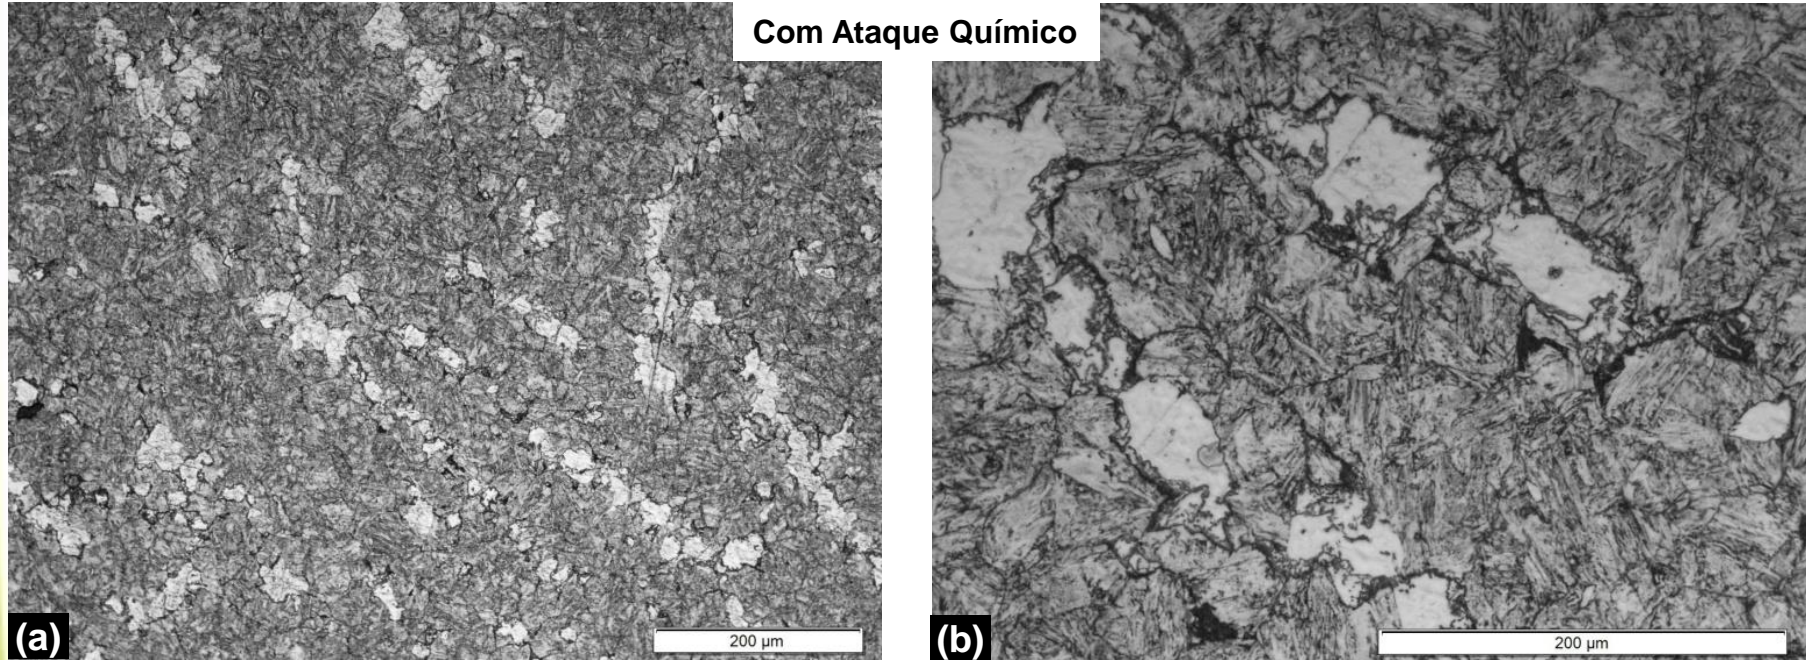
Figura 10 – Estrutura metalográfica formada por martensita revenida e ferrita δ próximo à borda da peça fraturada. a) Aumento 200x; b) Aumento 400x

Microestrutura totalmente martensítica com regiões de ferrita δ alinhadas.

Contornos de grão de austenita formada anteriormente à transformação martensítica.

Ferrita δ no aço inoxidável martensítico piora suas propriedades mecânicas, diminuindo a tenacidade ao impacto (Sagalevich *et al.*, 1970).

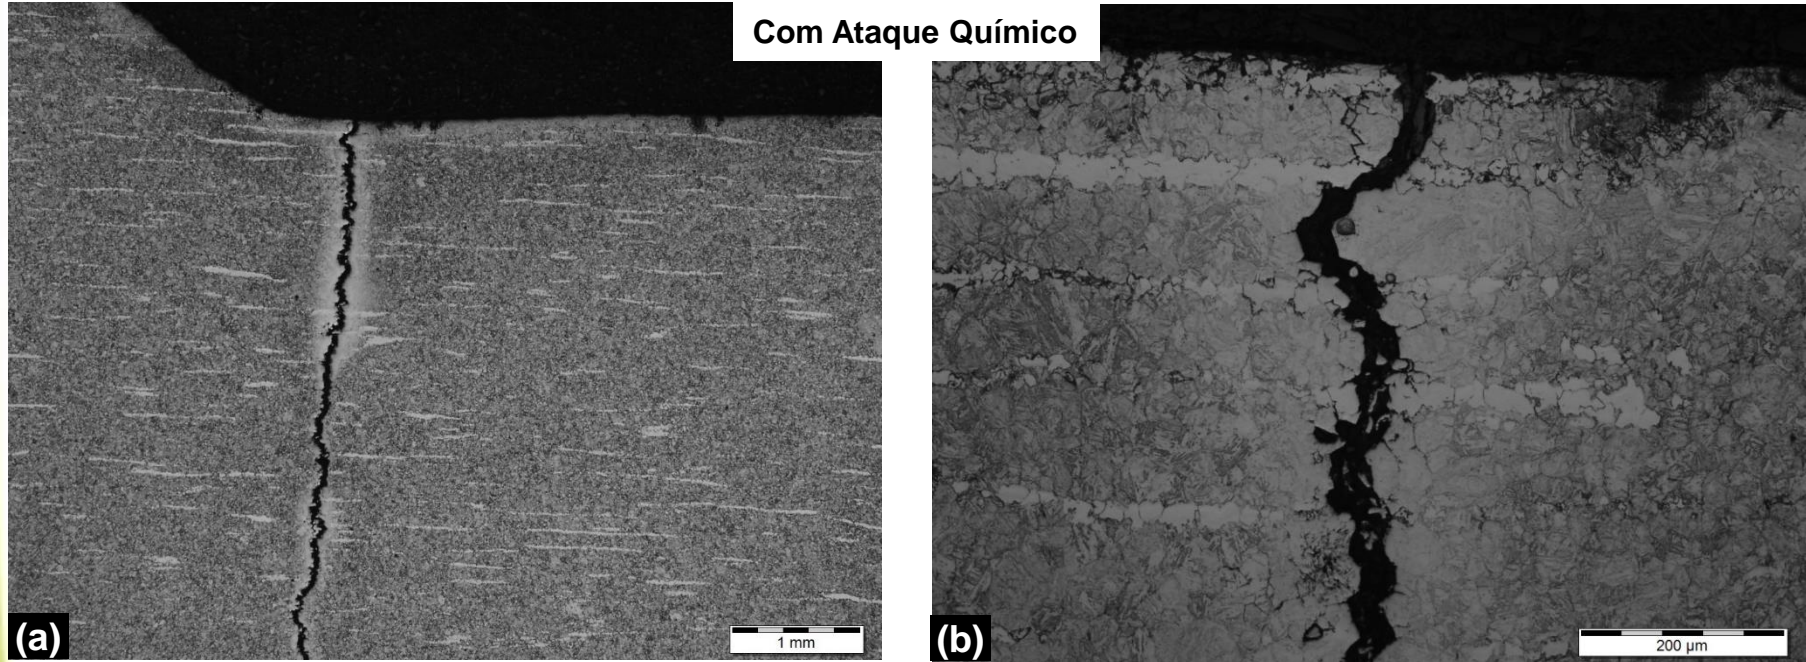
Figura 11 – a) Trincas não acompanham preferencialmente a ferrita δ . Aumento 25x;
b) Trincas acompanham os contornos de grãos. Aumento 200x.

Trincas não acompanham preferencialmente a ferrita δ , indicando não ser o agente fragilizador preferencial do material.

Trincas acompanham os contornos de grão em geral, tanto da ferrita δ como da austenita prévia.

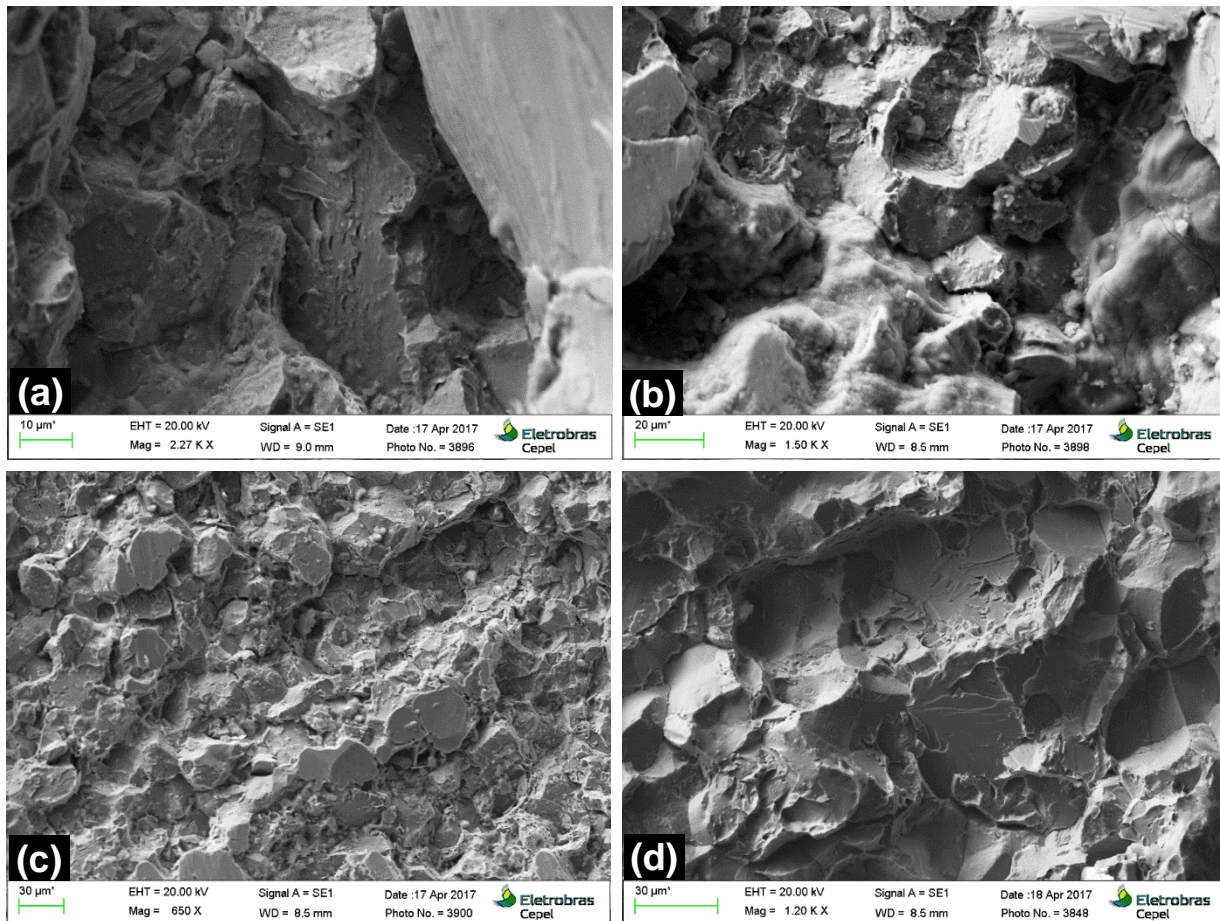
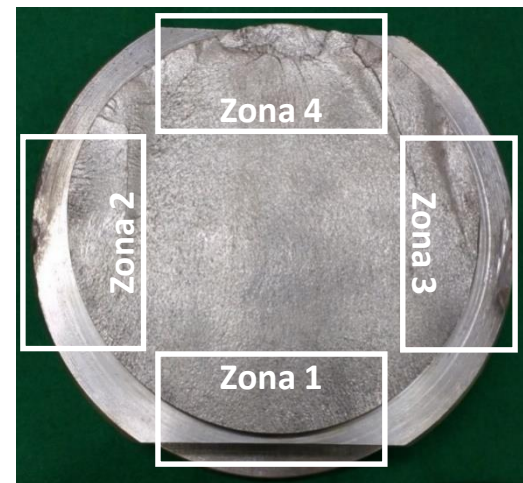
Ruptura intergranular com sinais de clivagem nas 4 zonas.

Figura 12 – Grãos com sinais de clivagem da peça fraturada. a) Zona 1. Aumento 2270x. b) Zona 2. Aumento 1500x. c) Zona 3. Aumento 650x. d) Zona 4. Aumento 1000x.

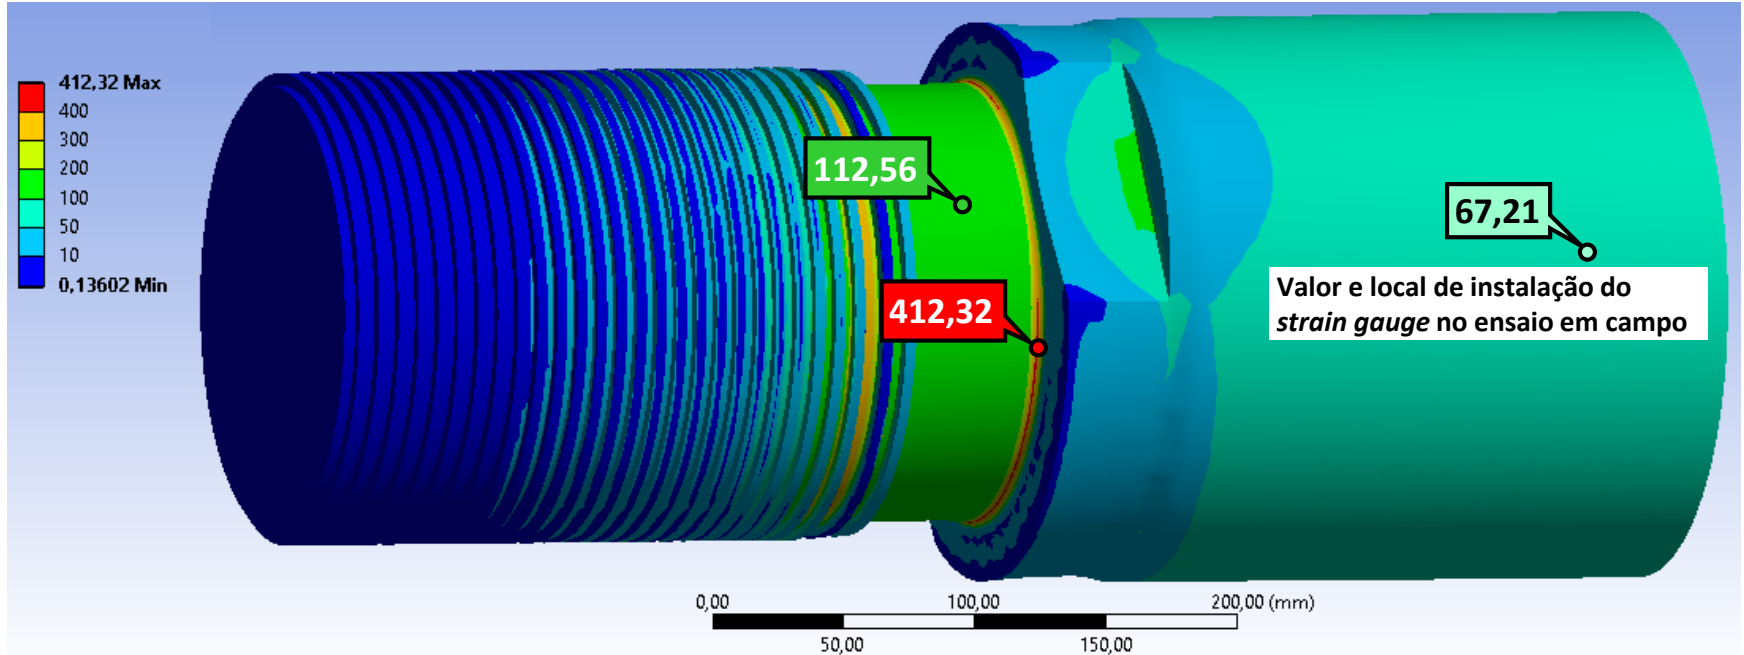
Figura 14 – Tensões Equivalentes de von Mises na Extremidade Rosqueada da Haste.

Aparecimento de Corrosão Sob Tensão (CST)

Tensão no entalhe (412,32 MPa) é maior que 63% da tensão de escoamento (média 647,50 MPa).

Baixa tenacidade propicia condições menos severas para o surgimento de CST (ASM, Fractography and Atlas of Fractographs, p. 113);

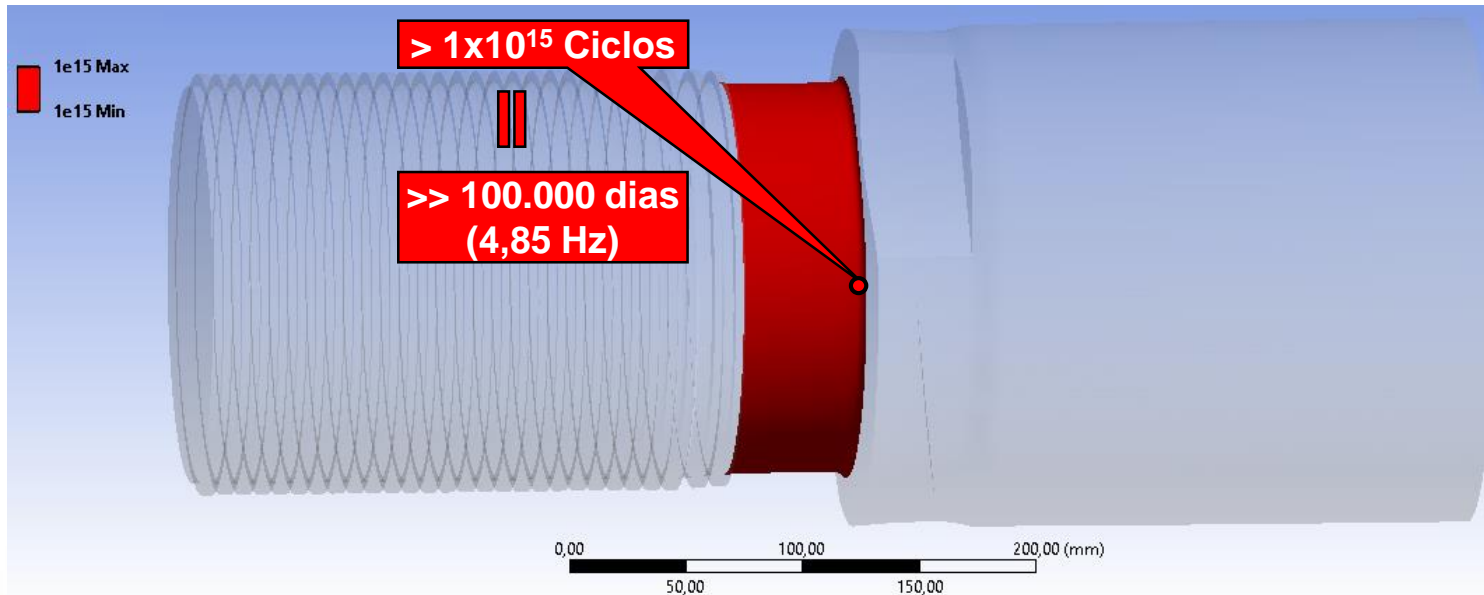
Carregamento senoidal com amplitude variando 99% a 100% da força da nominal do sistema oleodinâmico.

Figura 15 – Distribuição da Vida por Fadiga (Passagem da Água pela Comporta)

Média de 2.405 dias de operação do vertedouro no período de 1985 à 2016.

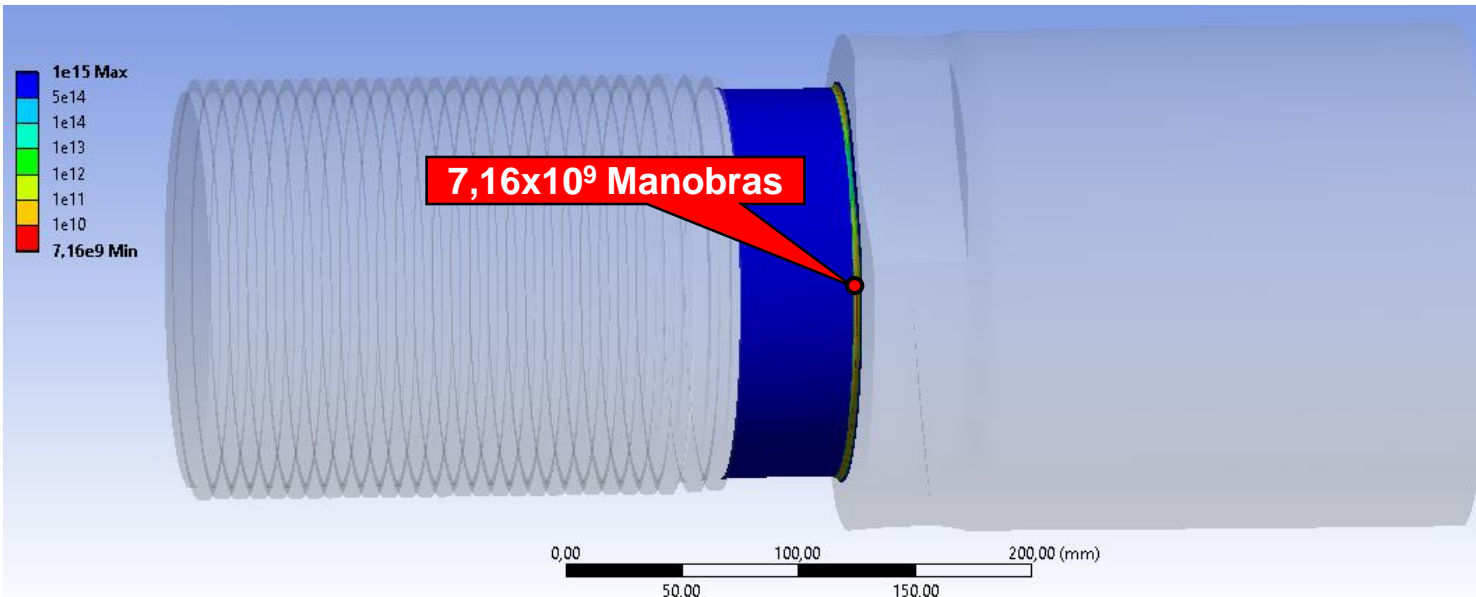
Carregamento senoidal com amplitude variando 0% a 100% da força da nominal do sistema oleodinâmico.

Figura 16 – Distribuição da Vida por Fadiga (Abertura e Fechamento da Comporta)

Média de 920 manobras nas comportas do vertedouro no período de 1985 à 2016.
